LAUDO DE VISTORIA DE ARBORIZAÇÃO URBANA

LAUDO N° 3065/2020

Solicitação nº:	Cadastro 00448	Requerente:	SEURBS
Endereço:	Avenida Campos Elíseos		N° 33
Bairro:	Jardim Alvorada	Região:	Oeste
Localização:	Paralelo ao nº 33, no canteiro	Motivo solicitação:	Avaliação técnica
Espécie:	Pinheiro - Pinus sp.	Origem:	Exótica
Diâmetro de copa:	3 m	Altura média:	7 m
Diâmetro de caule (DAP):	< 0,30 m	Altura 1º ramificação:	1 m

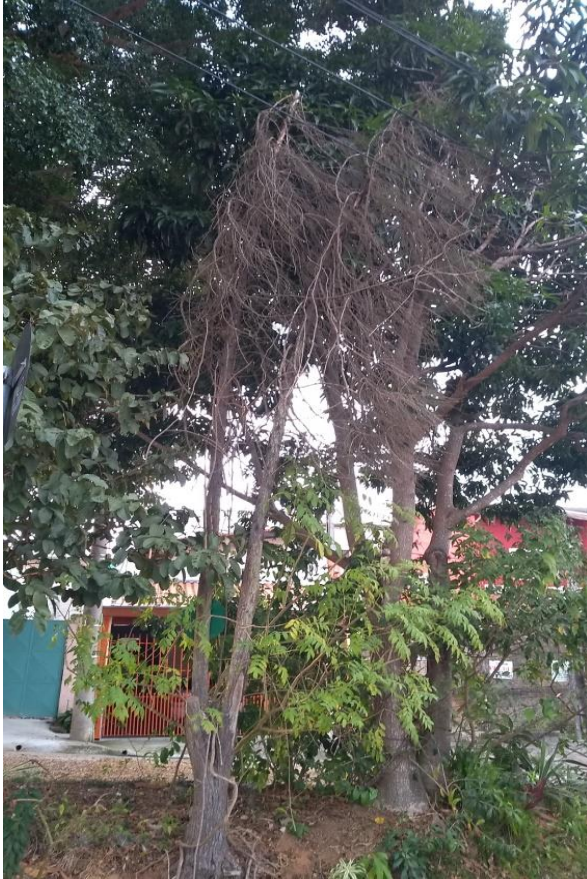
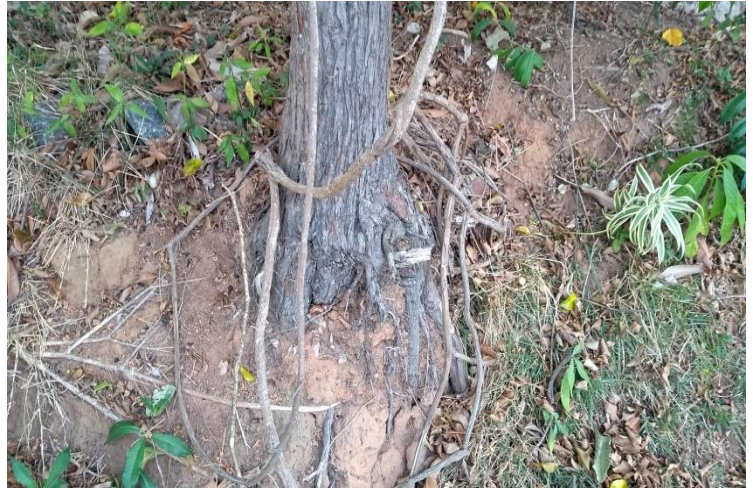
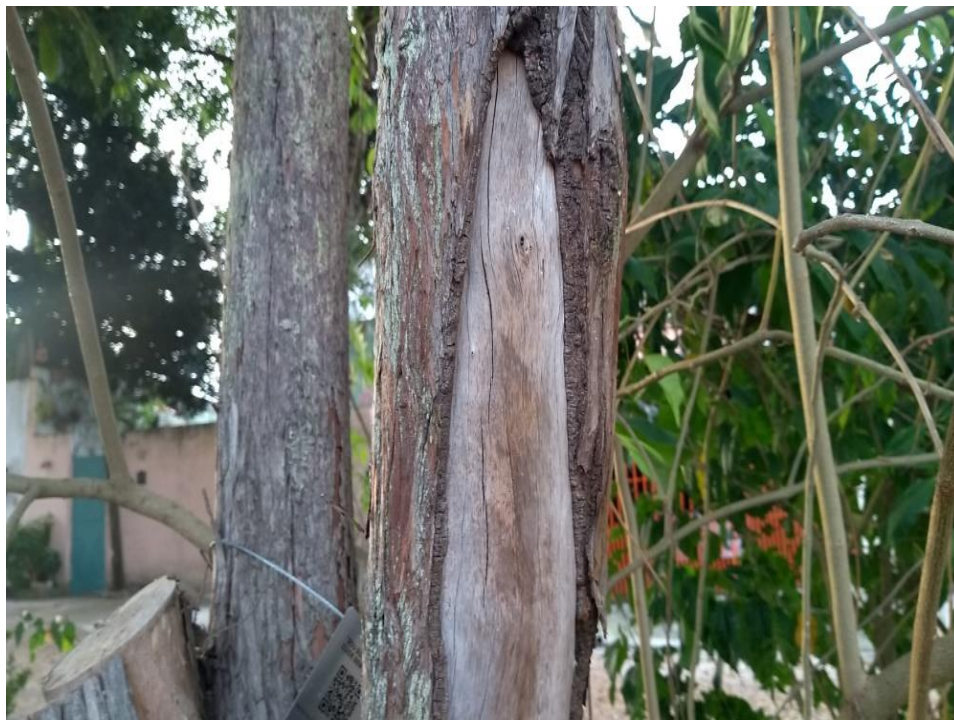
Tipo de sistema radicular:	Pivotante	Outro:			
Afloramento:	Não	Danos ao passeio:	Não	Projeção raízes:	Sim
Especificações adicionais:	Pavimento sem sinal de dano causado pelo desenvolvimento do sistema radicular. Presença de lesão após a primeira bifurcação. Tecido do xilema em estágio avançado de decomposição. Copa com galhos pequenos secos. Árvore morta.				
Tipo de poda:	<input type="checkbox"/> "V"	<input type="checkbox"/> Condução	<input checked="" type="checkbox"/> Manutenção	<input type="checkbox"/> Drástica	
Condições da copa:	<input type="checkbox"/> Plena	<input type="checkbox"/> Reconstituição	<input type="checkbox"/> Descaracterizada	<input checked="" type="checkbox"/> Seca

A árvore apresenta riscos devido ao estado fitossanitário. A árvore apresenta riscos devido ao estágio de decomposição da madeira. A decomposição observada nos tecidos do xilema é irreversível.

Supressão. Realizar plantio de espécie arbórea com porte adequado, conforme legislação municipal em vigor.
