## PREFEITURA DE SÃO JOSÉ DOS CAMPOS

## LAUDO DE VISTORIA DE ARBORIZAÇÃO URBANA

## LAUDO Nº 3066/2020

| Endereço: | Rua Bernardo de Brabois | Nº | 263 |

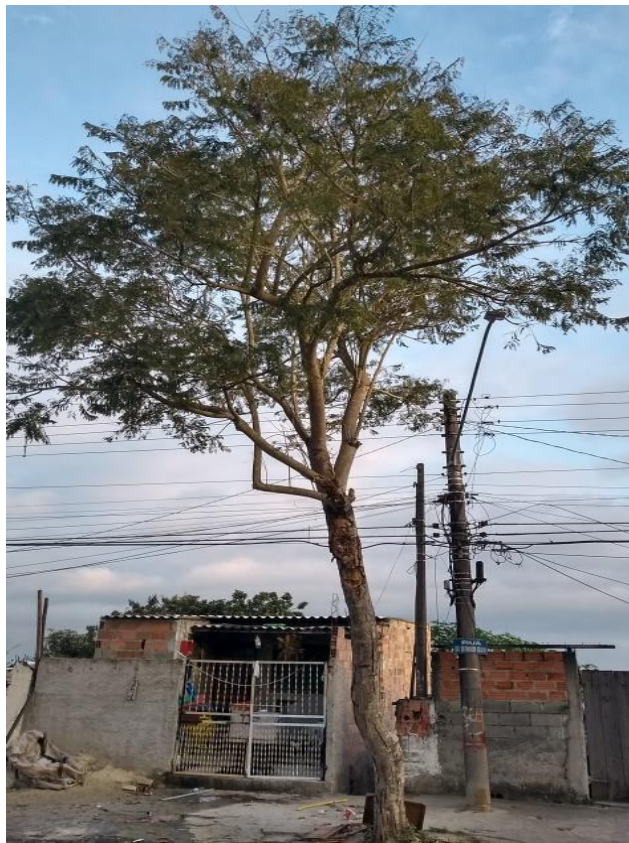
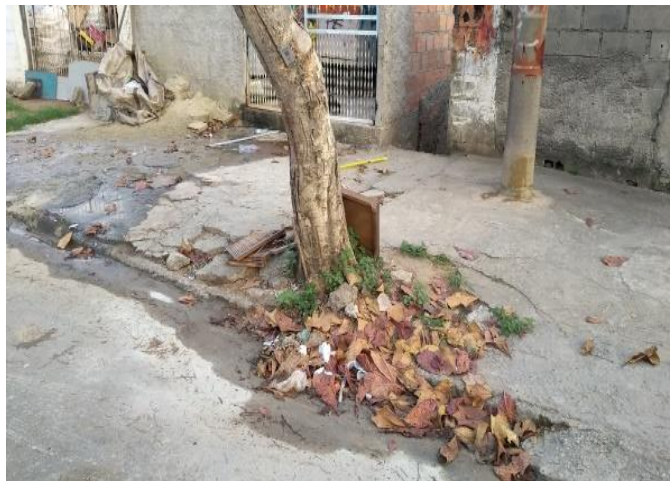
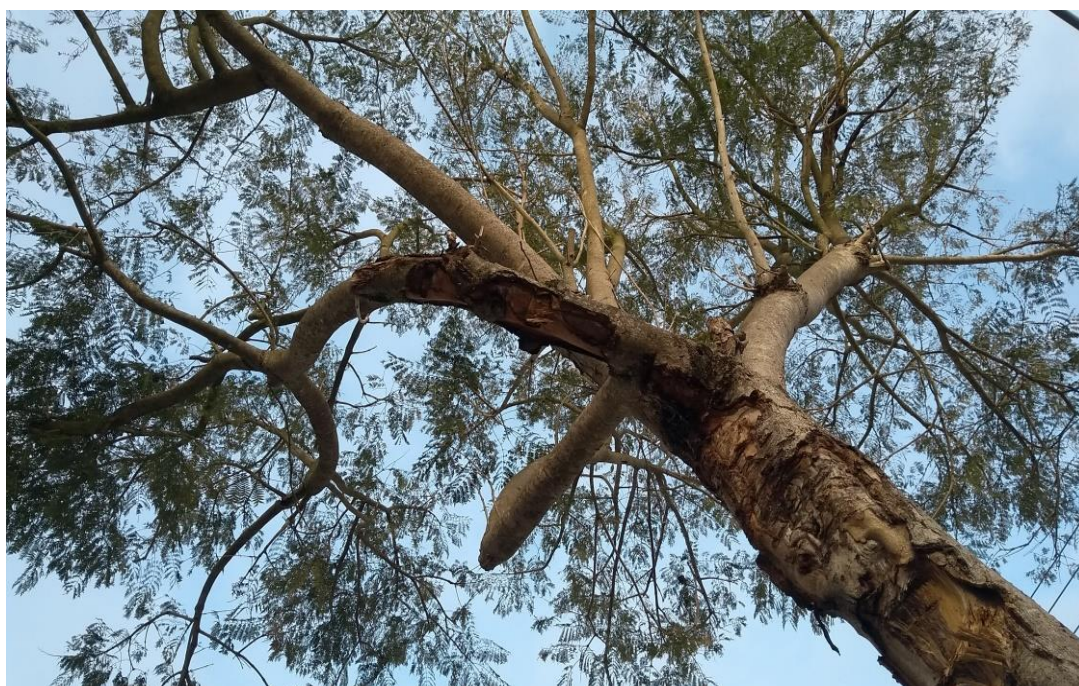
| Especificações adicionais: | Pavimento com sinais de danos causados pelo desenvolvimento do sistema radicular. Presença de lesão na base do tronco principal. Tecido do xilema em estágio avançado de decomposição. Presença de lesão no tronco principal. Tecido do xilema em estágio avançado de decomposição. Tronco com inclinação em direção à via pública. Sinais de poda inadequada na copa. Copa com galhos pequenos secos. Copa com galhos acima do ramal elétrico do imóvel. Copa com presença de lesões causadas por queda de galho. Sinais de danos na copa causados por poda. | | | | | | | |

A árvore apresenta riscos devido ao estado fitossanitário. A árvore apresenta riscos devido ao estágio de decomposição da madeira. A decomposição observada nos tecidos do xilema é irreversível.

Opino, portanto, pelo **Deferimento** da solicitação, segundo Artigo 9º, Inciso II da Lei Municipal 5097/97 e determino que sejam tomadas as seguintes medidas:

Supressão. Realizar plantio de espécie arbórea com porte adequado, conforme legislação municipal em vigor.
