LAUDO DE VISTORIA DE ARBORIZAÇÃO URBANA

LAUDO Nº 2602/2020

Solicitação nº:	Cadastro 00001	Requerente:	SEURBS
Endereço:	Avenida Santos Dumont	Nº	918
Bairro:	Jardim Paulista	Região:	Centro
Localização:	Em frente à praça Capitão Pedro Pinto da Cunha	Motivo solicitação:	Avaliação técnica
Espécie:	Jatobá - Hymenaea courbaril	Origem:	Nativa
Diâmetro de copa:	17 m	Altura média:	15 m
Diâmetro de caule (DAP):	>0,50 m	Altura 1º ramificação:	1,7 m

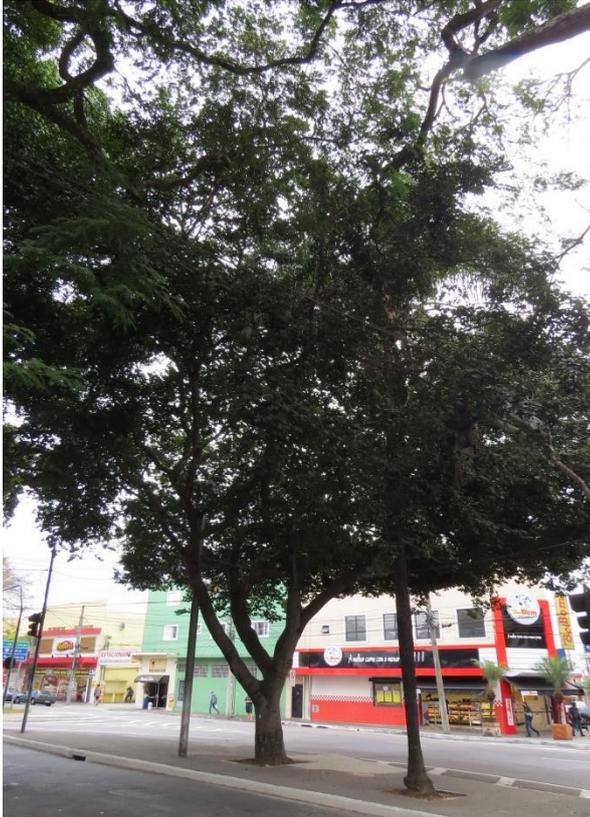
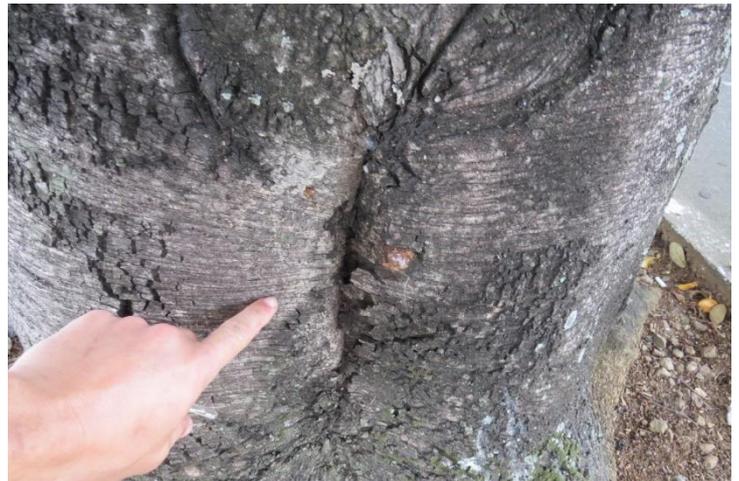
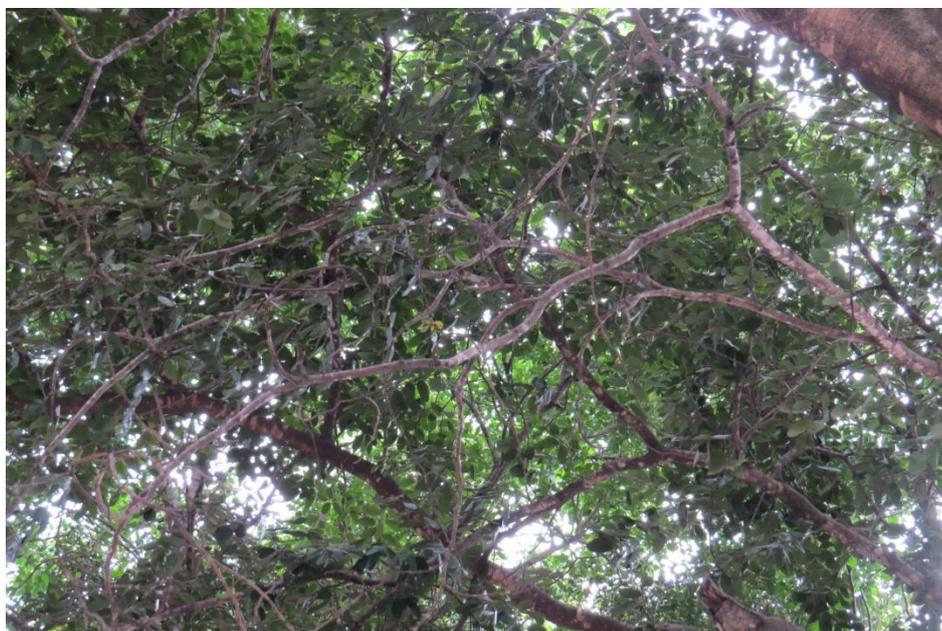
Tipo de sistema radicular:	Pivotante	Outro:			
Afloramento:	Sim	Danos ao passeio:	Sim	Projeção raízes:	Não
Especificações adicionais:	Pavimento com sinal de dano leve causado pelo desenvolvimento do sistema radicular. Pavimento com sinais de reforma e/ou manutenção. Presença de lesão na base do tronco principal. Tecido do xilema em estágio inicial de decomposição. Copa com galhos pequenos secos. Copa com galhos próximos a um semáforo. As lesões/danos observados estão em locais restritos e não comprometem o estado geral da árvore. Árvore em bom estado fitossanitário.				
Tipo de poda:	<input checked="" type="checkbox"/> "V"	<input type="checkbox"/> Condução	<input type="checkbox"/> Manutenção	<input type="checkbox"/> Drástica	
Condições da copa:	<input checked="" type="checkbox"/> Plena	<input type="checkbox"/> Reconstituição	<input type="checkbox"/> Descaracterizada	<input type="checkbox"/> Seca

Condição:	Boa				
<input type="checkbox"/> Cavidade	<input type="checkbox"/> Seca	<input type="checkbox"/> Térmitas	<input type="checkbox"/> Coleóbrocas	<input checked="" type="checkbox"/> Lesão	<input type="checkbox"/> Declínio
<input type="checkbox"/> Micélios	<input type="checkbox"/> Anelamento	<input type="checkbox"/> Necrose	<input type="checkbox"/> Formigas	<input type="checkbox"/> Fungos	<input type="checkbox"/> Uso de produto tóxico
Intensidade:	Baixa	Local afetado:	<input checked="" type="checkbox"/> Caule	<input type="checkbox"/> Raízes	<input type="checkbox"/> Copa
Compromete condição árvore:	Não		Monitorar:	Não

As situações descritas nas "Especificações adicionais" não interferem na estabilidade estrutural da árvore. Não foi observada situação que gere risco iminente de queda.

Penetrografia. Encaminhar solicitação de poda para EDP (Poda em rede elétrica). Poda de limpeza. Poda de manutenção para readequação de copa.
