## LAUDO DE VISTORIA DE ARBORIZAÇÃO URBANA

## LAUDO Nº 2603/2020

Solicitação nº:	Cadastro 00003	Requerente:	SEURBS
Endereço:	Avenida Santos Dumont	Nº	918
Bairro:	Jardim Paulista	Região:	Centro
Localização:	Esquina com a Rua Pedro Álvares Cabral	Motivo solicitação:	Avaliação técnica
Espécie:	Sibipiruna - Poncianella pluviosa	Origem:	Nativa
Diâmetro de copa:	12 m	Altura média:	13 m
Diâmetro de caule (DAP):	>0,50 m	Altura 1º ramificação:	1,8 m

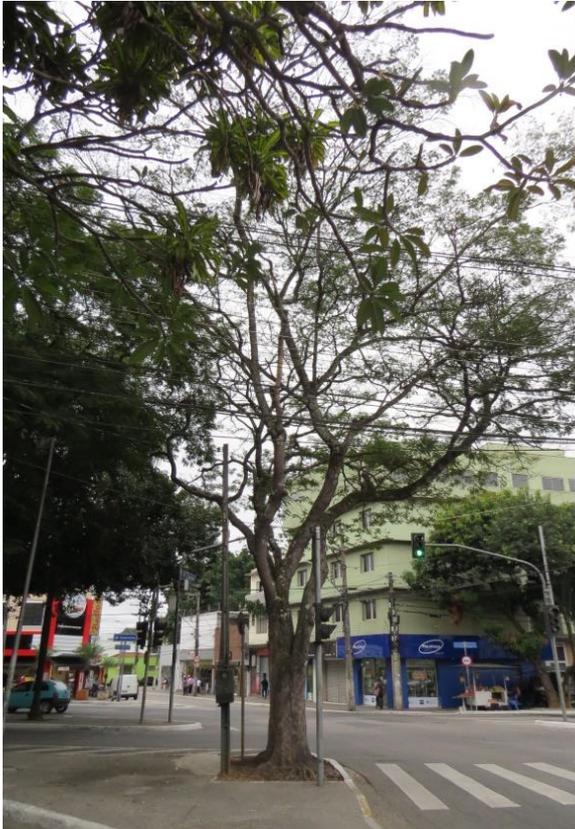
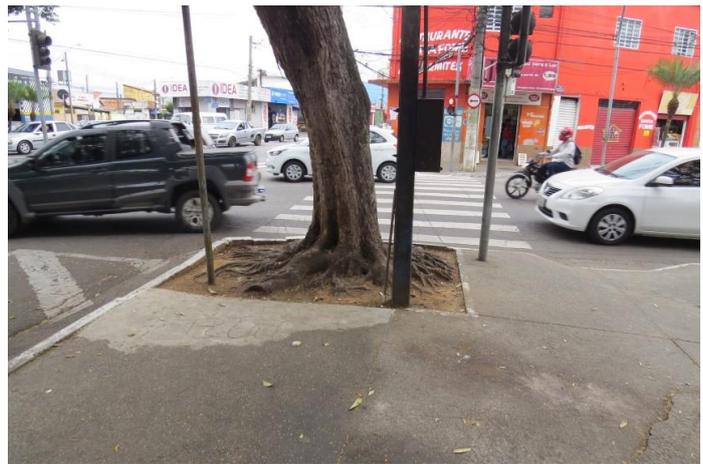
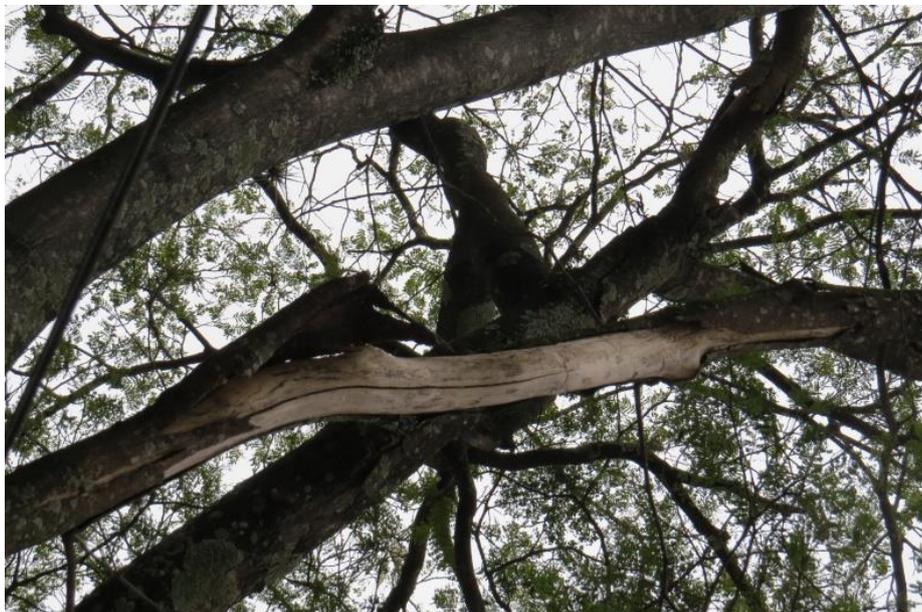
Tipo de sistema radicular:	Pivotante	Outro:			
Afloramento:	Sim	Danos ao passeio:	Sim	Projeção raízes:	Não
Especificações adicionais:	Pavimento com sinal de dano leve causado pelo desenvolvimento do sistema radicular. Pavimento com sinais de reforma e/ou manutenção. Sinais de poda na raiz. Presença de lesão no início do sistema radicular. Tecido do xilema em estágio inicial de decomposição. Cavidade na base do tronco. Tecido do xilema em estágio inicial de decomposição. Bifurcação com pequeno trecho de casca inclusa. Copa com galhos pequenos secos. As lesões/danos observados estão em locais restritos e não comprometem o estado geral da árvore. Árvore em bom estado fitossanitário.				
Tipo de poda:	<input checked="" type="checkbox"/> "V"	<input type="checkbox"/> Condução	<input type="checkbox"/> Manutenção	<input type="checkbox"/> Drástica	
Condições da copa:	<input checked="" type="checkbox"/> Plena	<input type="checkbox"/> Reconstituição	<input type="checkbox"/> Descaracterizada	<input type="checkbox"/> Seca

Condição:	Boa				
<input checked="" type="checkbox"/> Cavidade	<input type="checkbox"/> Seca	<input type="checkbox"/> Térmitas	<input type="checkbox"/> Coleóbrocas	<input checked="" type="checkbox"/> Lesão	<input type="checkbox"/> Declínio
<input type="checkbox"/> Micélios	<input type="checkbox"/> Anelamento	<input type="checkbox"/> Necrose	<input type="checkbox"/> Formigas	<input type="checkbox"/> Fungos	<input type="checkbox"/> Uso de produto tóxico
Intensidade:	Baixa	Local afetado:	<input checked="" type="checkbox"/> Caule	<input checked="" type="checkbox"/> Raízes	<input type="checkbox"/> Copa
Compromete condição árvore:	Não		Monitorar:	Não

As situações descritas nas "Especificações adicionais" não interferem na estabilidade estrutural da árvore. Não foi observada situação que gere risco iminente de queda.

Opino, portanto, pelo **Indeferimento** da solicitação, segundo Artigo 9º, Inciso --- da Lei Municipal 5097/97 e determino que sejam tomadas as seguintes medidas:

Penetrografia. Encaminhar solicitação de poda para EDP (Poda em rede elétrica). Poda de limpeza. Reavaliação após

12 meses para acompanhamento dos itens citados no campo "Especificações adicionais".
