## PREFEITURA DE SÃO JOSÉ DOS CAMPOS

## LAUDO DE VISTORIA DE ARBORIZAÇÃO URBANA

## LAUDO Nº 2604/2020

Solicitação nº:	Cadastro 00005	Requerente:	SEURBS
Endereço:	Avenida Santos Dumont	Nº	918
Bairro:	Jardim Paulista	Região:	Centro
Localização:	Em frente à praça Capitão Pedro Pinto da Cunha	Motivo solicitação:	Avaliação técnica
Espécie:	Ligustro - Ligustrum lucidum	Origem:	Exótica
Diâmetro de copa:	6 m	Altura média:	13 m
Diâmetro de caule (DAP):	0,30 - 0,40 m	Altura 1º ramificação:	3 m

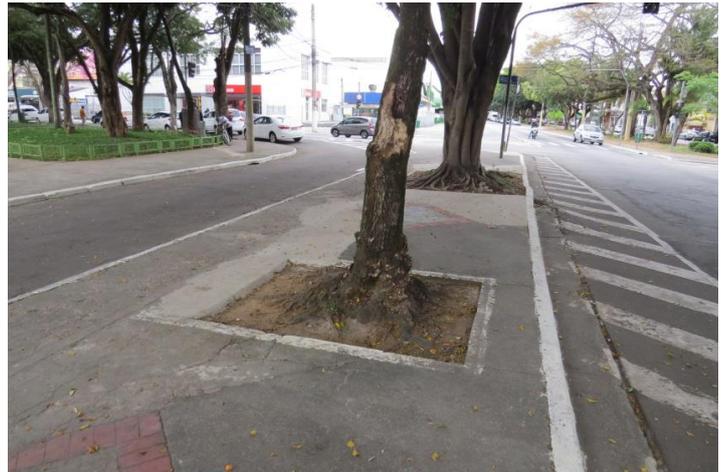
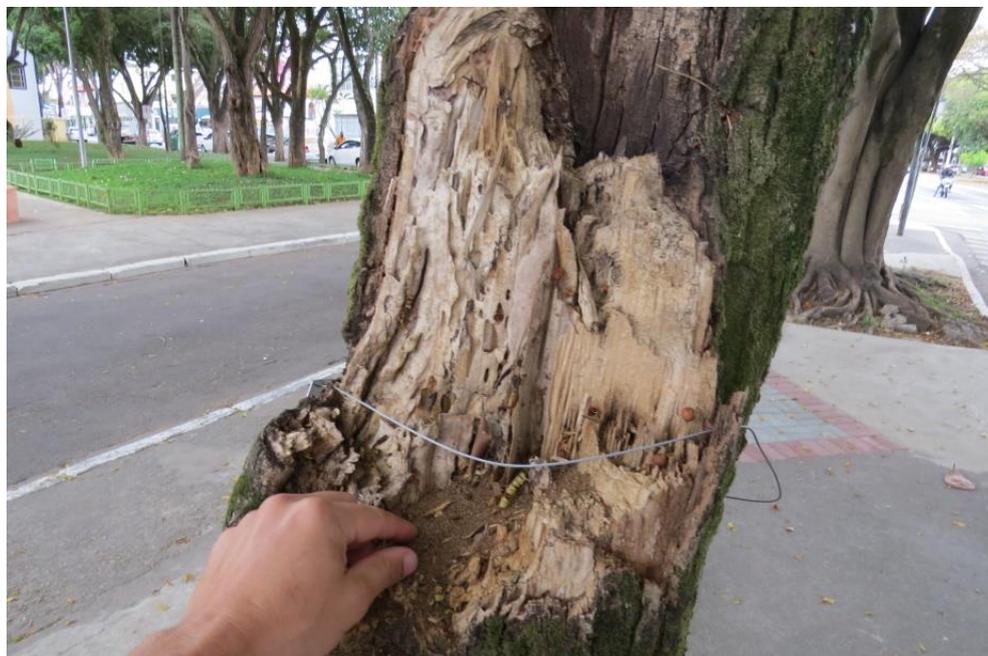
Tipo de sistema radicular:	Pivotante	Outro:			
Afloramento:	Sim	Danos ao passeio:	Sim	Projeção raízes:	Não
Especificações adicionais:	Pavimento com sinal de dano leve causado pelo desenvolvimento do sistema radicular. Pavimento com sinais de reforma e/ou manutenção. Presença de lesão no início do sistema radicular. Presença de lesão no tronco principal. Tecido do xilema em estágio avançado de decomposição. Sinais de atividade de insetos no tronco (Cupins). Tronco com inclinação leve em direção à via pública. Danos por queda de galho. Árvore com sinais de declínio. Sinais de poda inadequada na copa. Copa com galhos pequenos secos. Copa com presença de brotações epicórmicas.				
Tipo de poda:	<input type="checkbox"/> "V"	<input type="checkbox"/> Condução	<input checked="" type="checkbox"/> Manutenção	<input type="checkbox"/> Drástica	
Condições da copa:	<input checked="" type="checkbox"/> Plena	<input type="checkbox"/> Reconstituição	<input type="checkbox"/> Descaracterizada	<input type="checkbox"/> Seca

Condição:	Comprometida				
<input type="checkbox"/> Cavidade	<input type="checkbox"/> Seca	<input checked="" type="checkbox"/> Térmitas	<input type="checkbox"/> Coleóbrocas	<input checked="" type="checkbox"/> Lesão	<input checked="" type="checkbox"/> Declínio
<input type="checkbox"/> Micélios	<input type="checkbox"/> Anelamento	<input checked="" type="checkbox"/> Necrose	<input type="checkbox"/> Formigas	<input type="checkbox"/> Fungos	<input type="checkbox"/> Uso de produto tóxico
Intensidade:	Alta	Local afetado:	<input checked="" type="checkbox"/> Caule	<input checked="" type="checkbox"/> Raízes	<input checked="" type="checkbox"/> Copa
Compromete condição árvore:	Sim		Monitorar:	Não

A árvore apresenta riscos devido ao estado fitossanitário. A árvore apresenta riscos devido ao estágio de decomposição da madeira. A decomposição observada nos tecidos do xilema é irreversível.

Supressão. Realizar plantio de espécie arbórea com porte adequado, conforme legislação municipal em vigor.
