## LAUDO DE VISTORIA DE ARBORIZAÇÃO URBANA

## LAUDO Nº 2608/2020

Solicitação nº:	Cadastro 00051	Requerente:	SEURBS
Endereço:	Rua Ceci	Nº	22
Bairro:	Jardim Paulista	Região:	Sul
Localização:	Na esquina com a Avenida Santos Dumont	Motivo solicitação:	Avaliação técnica
Espécie:	Sibipiruna - Poincianella pluviosa	Origem:	Nativa
Diâmetro de copa:	17 m	Altura média:	13 m
Diâmetro de caule (DAP):	>0,50 m	Altura 1º ramificação:	2,5 m

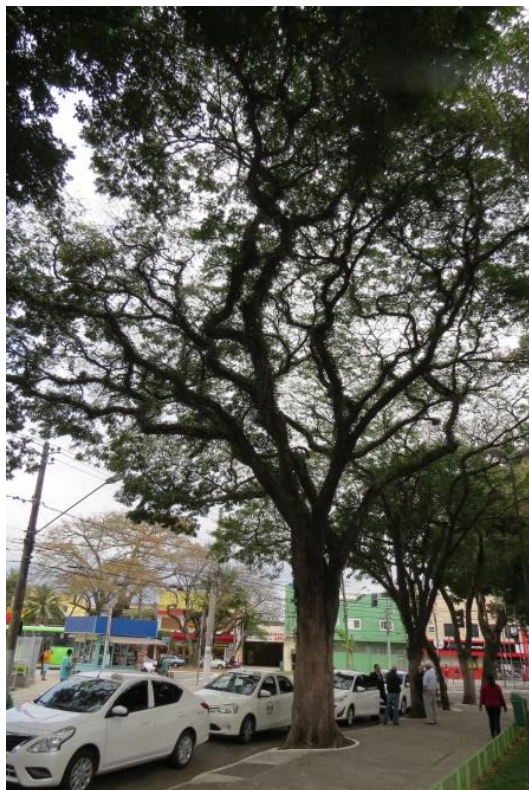
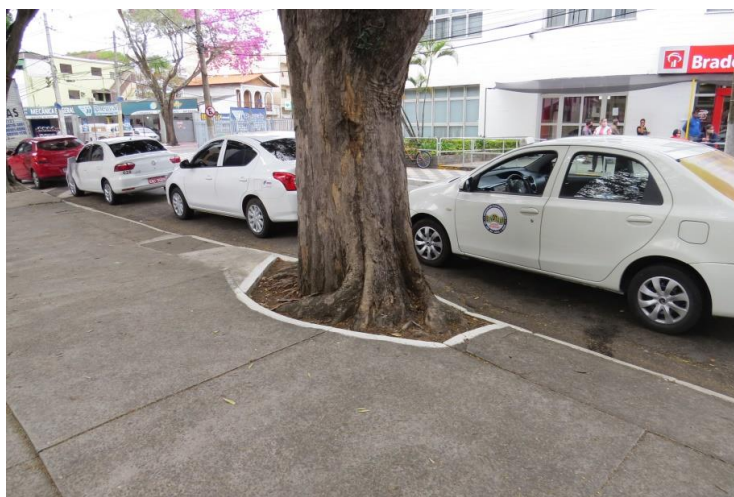
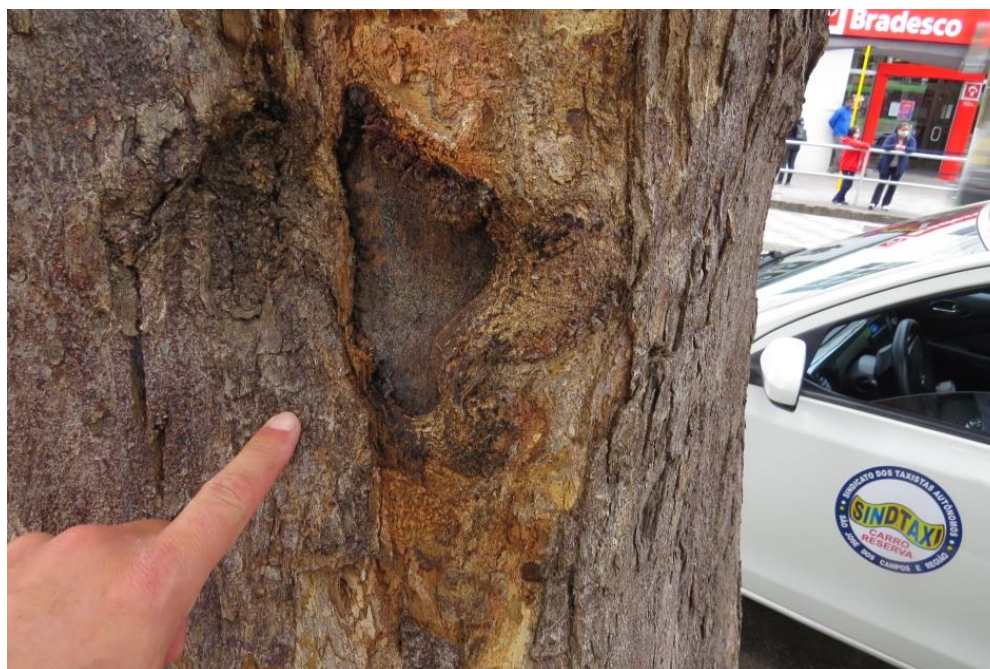
Tipo de sistema radicular:	Pivotante	Outro:			
Afloramento:	Sim	Danos ao passeio:	Sim	Projeção raízes:	Não
Especificações adicionais:	Pavimento com sinal de dano leve causado pelo desenvolvimento do sistema radicular. Pavimento com sinais de reforma e/ou manutenção. Presença de lesões na base do tronco principal. Tecido do xilema em estágio inicial de decomposição. Presença de lesão no tronco principal. Cavidade no tronco principal. Tecido do xilema em estágio inicial de decomposição. Sinais de atividade de insetos no tronco (Formigas). Sinais de poda inadequada na copa. Copa com galhos grandes secos. Copa com sinais de desfolha natural. As lesões/danos observados estão em locais restritos e não comprometem o estado geral da árvore. Árvore em bom estado fitossanitário.				
Tipo de poda:	<input type="checkbox"/> "V"	<input type="checkbox"/> Condução	<input checked="" type="checkbox"/> Manutenção	<input type="checkbox"/> Drástica

As situações descritas nas "Especificações adicionais" não interferem na estabilidade estrutural da árvore. Não foi observada situação que gere risco iminente de queda.

Penetrografia. Poda de limpeza. Reavaliação após 12 meses para acompanhamento dos itens citados no campo "Especificações adicionais".
