LAUDO DE VISTORIA DE ARBORIZAÇÃO URBANA

LAUDO Nº 2191/2020

Solicitação nº:	Cadastro 00098	Requerente:	SEURBS
Endereço:	Avenida Santos Dumont	Nº	-
Bairro:	Jardim Paulista	Região:	Centro
Localização:	No canteiro central da avenida, em frente e oposto ao imóvel 134.	Motivo solicitação:	Avaliação técnica
Espécie:	Abacateiro - Persea americana	Origem:	Exótica
Diâmetro de copa:	10 m	Altura média:	11 m
Diâmetro de caule (DAP):	>0,50 m	Altura 1º ramificação:	2 m

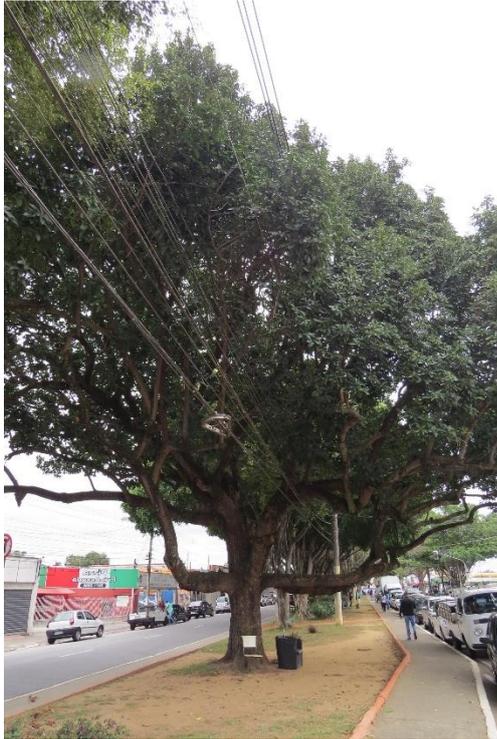
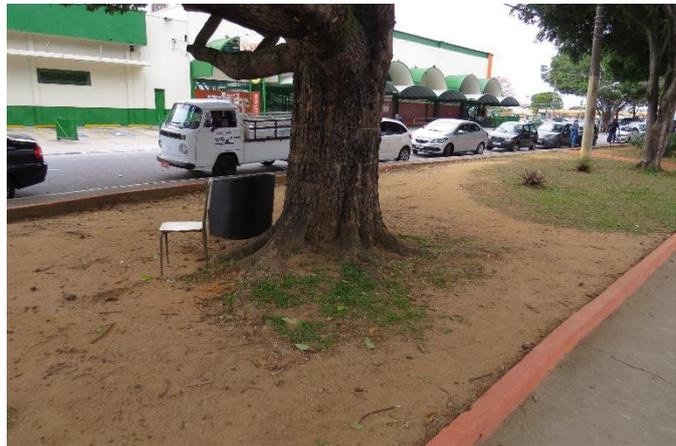
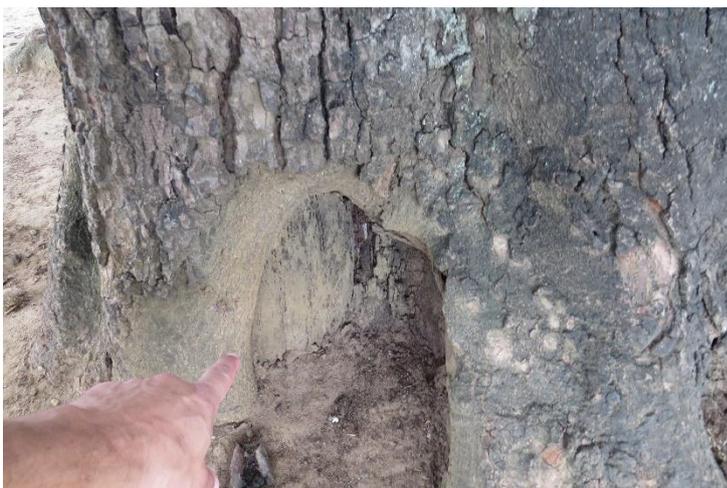
Tipo de sistema radicular:	Pivotante	Outro:			
Afloramento:	Sim	Danos ao passeio:	Não	Projeção raízes:	Não
Especificações adicionais:	Sem pavimento. Presença de lesões na base do tronco principal. Tecido do xilema em estágio inicial de decomposição. Sinais de poda inadequada na copa. Copa com presença de lesões causadas por poda e quebra de galhos. Copa com galhos secos acima da via pública. As lesões/danos estão em locais restritos e não comprometem a condição da árvore. Árvore em bom estado fitossanitário.				
Tipo de poda:	<input type="checkbox"/> "V"	<input type="checkbox"/> Condução	<input checked="" type="checkbox"/> Manutenção	<input type="checkbox"/> Drástica	
Condições da copa:	<input checked="" type="checkbox"/> Plena	<input type="checkbox"/> Reconstituição	<input type="checkbox"/> Descaracterizada	<input type="checkbox"/> Seca

Condição:	Boa				
<input checked="" type="checkbox"/> Cavidade	<input type="checkbox"/> Seca	<input type="checkbox"/> Térmitas	<input type="checkbox"/> Coleóbrocas	<input checked="" type="checkbox"/> Lesão	<input type="checkbox"/> Declínio
<input type="checkbox"/> Micélios	<input type="checkbox"/> Anelamento	<input type="checkbox"/> Necrose	<input type="checkbox"/> Formigas	<input type="checkbox"/> Fungos	<input type="checkbox"/> Uso de produto tóxico
Intensidade:	Baixa	Local afetado:	<input checked="" type="checkbox"/> Caule	<input type="checkbox"/> Raízes	<input checked="" type="checkbox"/> Copa
Compromete condição árvore:	Não		Monitorar:	Não

As situações descritas nas "Especificações adicionais" não interferem na estabilidade estrutural da árvore. Não foi observada situação que gere risco iminente de queda.

Opino, portanto, pelo **Indeferimento** da solicitação, segundo Artigo 9º, Inciso --- da Lei Municipal 5097/97 e determino que sejam tomadas as seguintes medidas:

Penetrografia. Encaminhar solicitação de poda para EDP. Poda de limpeza. Reavaliação após 12 meses para

acompanhamento dos itens citados no campo "Especificações adicionais".
