**PREFEITURA DE SÃO JOSÉ DOS CAMPOS****LAUDO DE VISTORIA DE ARBORIZAÇÃO URBANA****LAUDO Nº 2900/2020**

Solicitação nº:	Cadastro 00153	Requerente:	SEURBS
Endereço:	Avenida Santos Dumont		Nº 4198
Bairro:	Jardim Paulista	Região:	Centro
Localização:	Em frente ao imóvel 4198.	Motivo solicitação:	Avaliação técnica
Espécie:	Alecrim de campinas - Holocalyx balansae	Origem:	Nativa
Diâmetro de copa:	13 m	Altura média:	14 m
Diâmetro de caule (DAP):	>0,50 m	Altura 1º ramificação:	1 m

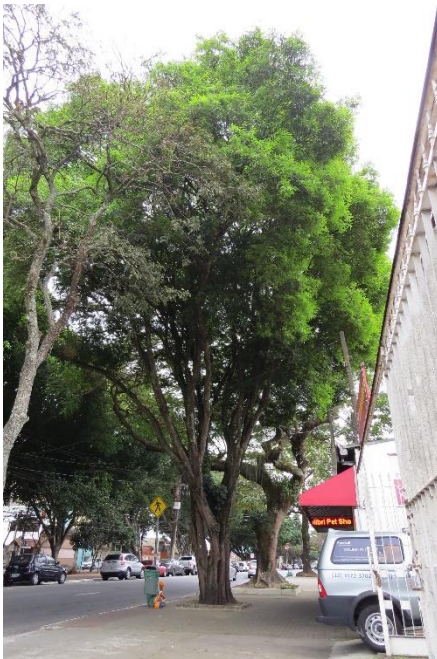
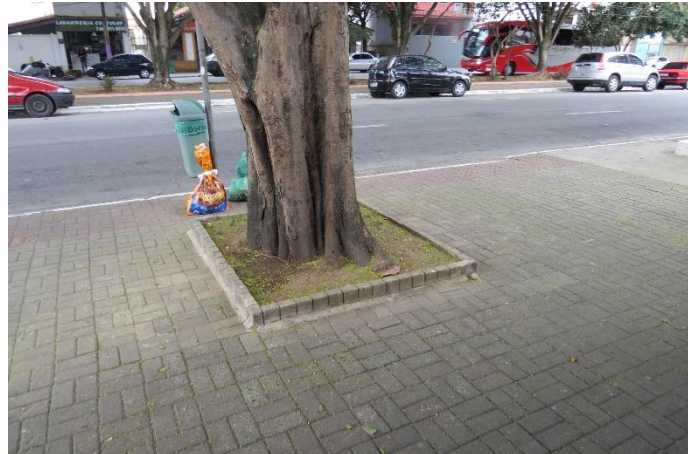
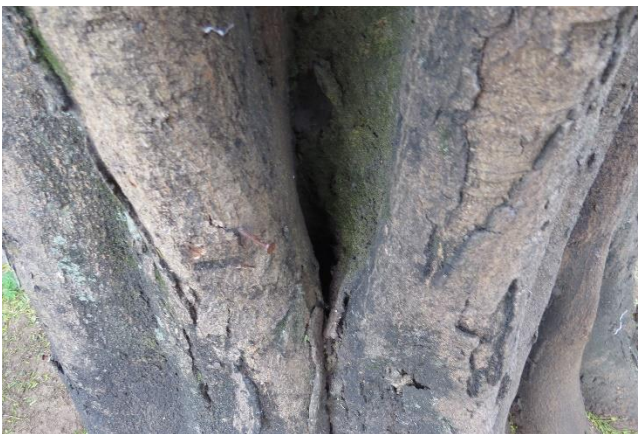
Tipo de sistema radicular:	Pivotante	Outro:			
Afloramento:	Não	Danos ao passeio:	Não	Projeção raízes:	Não
Especificações adicionais:	Pavimento sem sinal de dano causado pelo desenvolvimento do sistema radicular. Pavimento com sinais de reforma e/ou manutenção. Sinais de poda na raiz. Cavidade na base do tronco. Tecido do xilema em estágio inicial de decomposição. Sinais de danos no tronco causados por poda. Tecido do xilema em estágio intermediário de decomposição. Bifurcação com casca inclusa. Sinais de poda inadequada na copa. Copa com galhos pequenos secos. Copa com galhos acima do ramal elétrico do imóvel. As lesões/danos estão em locais restritos e não comprometem a condição da árvore. Árvore em bom estado fitossanitário.				
Tipo de poda:	<input type="checkbox"/> "V"	<input type="checkbox"/> Condução	<input checked="" type="checkbox"/> Manutenção	<input type="checkbox"/> Drástica	
Condições da copa:	<input checked="" type="checkbox"/> Plena	<input type="checkbox"/> Reconstituição	<input type="checkbox"/> Descaracterizada	<input type="checkbox"/> Seca

Condição:	Boa				
<input checked="" type="checkbox"/> Cavidade	<input type="checkbox"/> Seca	<input type="checkbox"/> Térmitas	<input type="checkbox"/> Coleóbrocas	<input checked="" type="checkbox"/> Lesão	<input type="checkbox"/> Declínio
<input type="checkbox"/> Micélios	<input type="checkbox"/> Anelamento	<input type="checkbox"/> Necrose	<input type="checkbox"/> Formigas	<input checked="" type="checkbox"/> Fungos	<input type="checkbox"/> Uso de produto tóxico
Intensidade:	Baixa	Local afetado:	<input checked="" type="checkbox"/> Caule	<input type="checkbox"/> Raízes	<input checked="" type="checkbox"/> Copa
Compromete condição árvore:	Não		Monitorar:	Não

As situações descritas nas "Especificações adicionais" não interferem na estabilidade estrutural da árvore. Não foi observada situação que gere risco iminente de queda.

Opino, portanto, pelo **Indeferimento** da solicitação, segundo Artigo 9º, Inciso --- da Lei Municipal 5097/97 e determino que sejam tomadas as seguintes medidas:

Penetrografia. Poda de limpeza. Reavaliação após 12 meses para acompanhamento dos itens citados no campo "Especificações adicionais".
