PREFEITURA DE SÃO JOSÉ DOS CAMPOS

LAUDO DE VISTORIA DE ARBORIZAÇÃO URBANA

LAUDO Nº 2433/2020

Solicitação nº:	Cadastro 00155	Requerente:	SEURBS
Endereço:	Avenida Santos Dumont	Nº	4220
Bairro:	Jardim Paulista	Região:	Centro
Localização:	Em frente ao imóvel	Motivo solicitação:	Avaliação técnica
Espécie:	Chapéu de sol - Terminalia catappa	Origem:	Exótica
Diâmetro de copa:	16 m	Altura média:	15 m
Diâmetro de caule (DAP):	>0,50 m	Altura 1º ramificação:	7 m

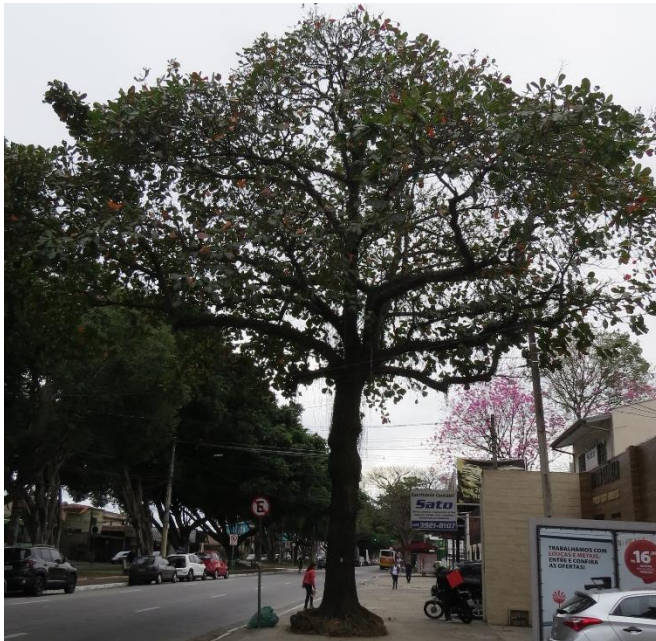
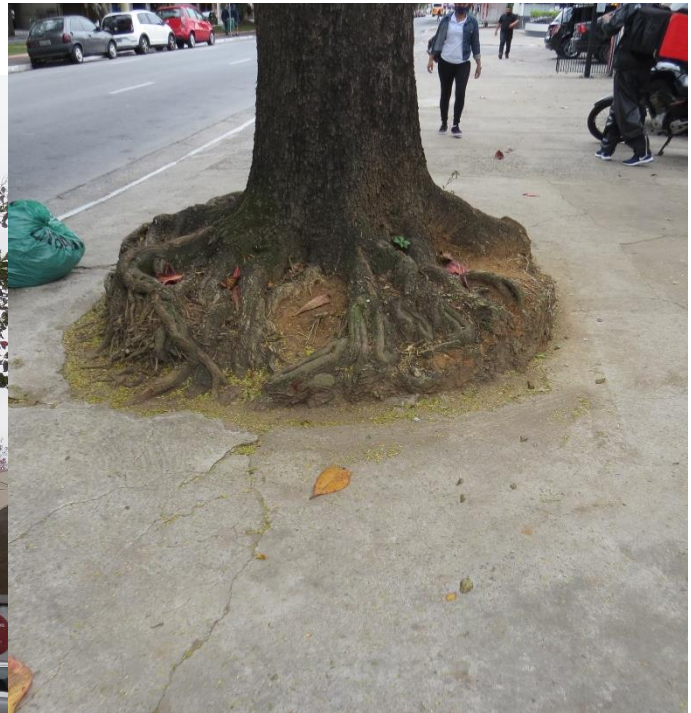
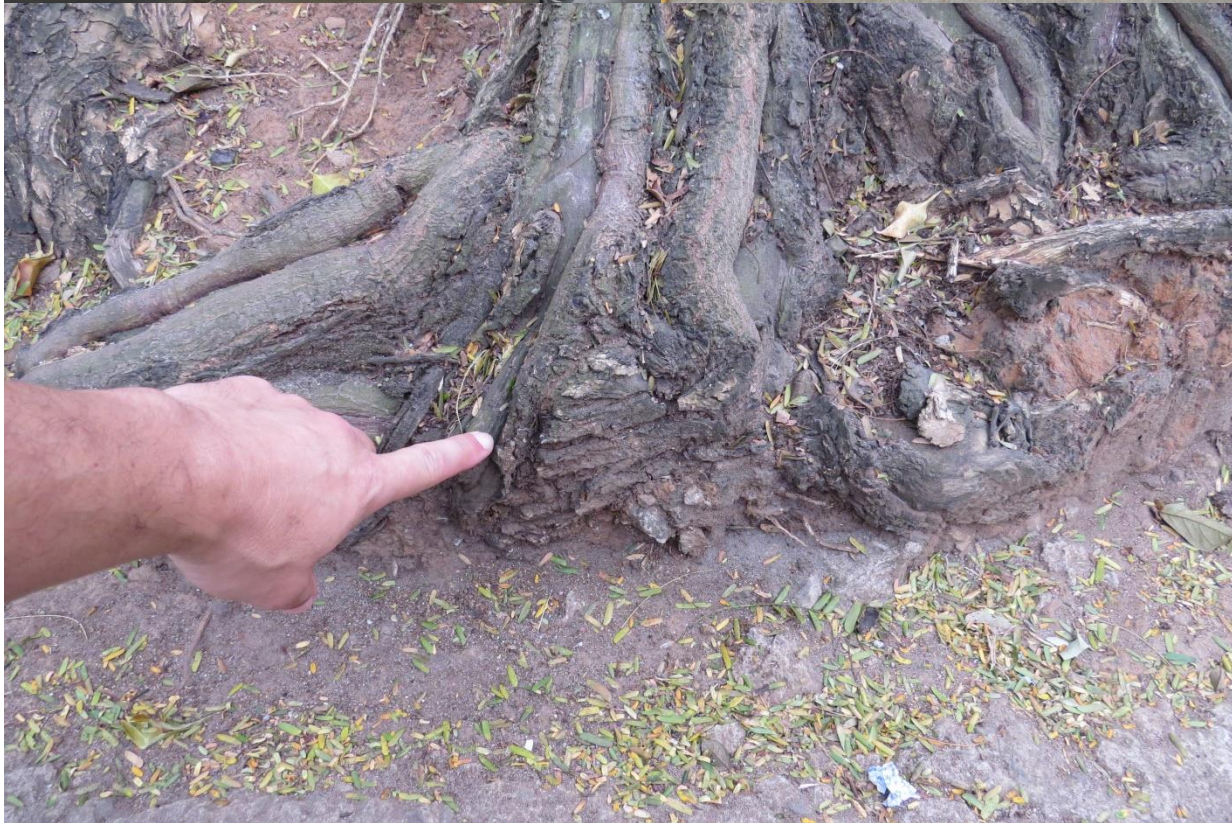
Tipo de sistema radicular:	Semi-superficial	Outro:			
Afloramento:	Não	Danos ao passeio:	Sim	Projeção raízes:	Sim
Especificações adicionais:	Pavimento com sinal de dano leve causado pelo desenvolvimento do sistema radicular. Pavimento com sinais de reforma e/ou manutenção. Sinais de poda na raiz. Presença de lesões no início do sistema radicular. Sinais de poda inadequada na copa. Copa com galhos acima do ramal elétrico do imóvel. Copa com galhos secos acima da via pública. Copa com sinais de desfolha natural. Copa com presença de epífitas. Os danos/lesões observados estão com localização restrita e não interferem na condição geral da árvore. Árvore em bom estado fitossanitário.				
Tipo de poda:	<input type="checkbox"/> "V"	<input type="checkbox"/> Condução	<input checked="" type="checkbox"/> Manutenção	<input type="checkbox"/> Drástica	
Condições da copa:	<input checked="" type="checkbox"/> Plena	<input type="checkbox"/> Reconstituição	<input type="checkbox"/> Descaracterizada	<input type="checkbox"/> Seca

Condição:	Boa				
<input type="checkbox"/> Cavidade	<input type="checkbox"/> Seca	<input type="checkbox"/> Térmitas	<input type="checkbox"/> Coleóbrocas	<input checked="" type="checkbox"/> Lesão	<input type="checkbox"/> Declínio
<input type="checkbox"/> Micélios	<input type="checkbox"/> Anelamento	<input type="checkbox"/> Necrose	<input type="checkbox"/> Formigas	<input type="checkbox"/> Fungos	<input type="checkbox"/> Uso de produto tóxico
Intensidade:	Baixa	Local afetado:	<input type="checkbox"/> Caule	<input checked="" type="checkbox"/> Raízes	<input checked="" type="checkbox"/> Copa
Compromete condição árvore:	Não		Monitorar:	Não

Não foi observada situação que gere risco iminente de queda. As situações descritas nas "Especificações adicionais" não interferem na estabilidade estrutural da árvore.

Poda de limpeza. Reavaliação após 12 meses para acompanhamento dos itens citados no campo "Especificações adicionais".
