PREFEITURA DE SÃO JOSÉ DOS CAMPOS
LAUDO DE VISTORIA DE ARBORIZAÇÃO URBANA

LAUDO Nº: 6139/2023

Endereço: Rua Pôrto Novo Nº: 220
Bairro: Jardim Satélite Região: Sul
Localização solíc.: Defronte ao imóvel
Localização vistoria: Defronte ao imóvel
Latitude: -23,223287 Longitude: -45,884766
Motivo solicitação: Avaliação fitossanitária

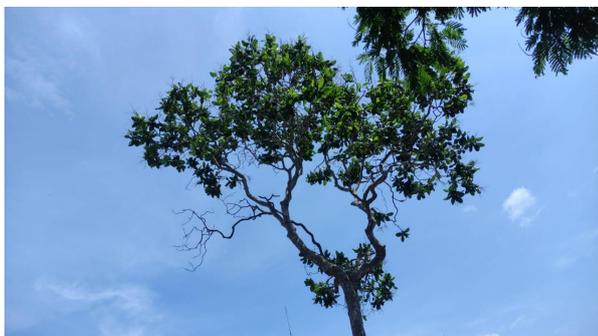
Detalhe caule/copa/tronco/estipe:

Condições: Plena, Galhos secos/rompidos
Presença de: -
Densidade: Normal Tipo de poda: Manutenção

Caule: Reto

Copa: Poda de limpeza
Sistema Radicular: Aumento da área de exposição de raízes, Manutenção do pavimento (30cm lateralmente.)
Outras ações: -
Exames sugeridos: -
