PREFEITURA DE SÃO JOSÉ DOS CAMPOS  
LAUDO DE VISTORIA DE ARBORIZAÇÃO URBANA

LAUDO Nº: 6583/2023

**Endereço:** Rua Hiroshima Nº: 81  
**Bairro:** Jardim Oriente **Região:** Sul  
**Localização solíc.:** 3 árvores na rua Kumamoto 267 - esquina com Hiroshima  
**Localização vistoria:** 3 árvores na rua Kumamoto 267 - esquina com Hiroshima  
**Latitude:** -23,242107 **Longitude:** -45,897287  
**Motivo solicitação:** Avaliação fitossanitária, Queda de ramos / folhas / frutos, Danos no imóvel / passeio, Outros (galhos quebrados)

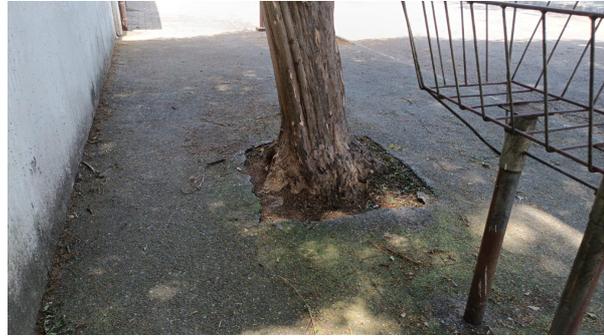
**Base - situação raiz/solo/passeio público:**

**Afloramento:** Sim **Danos ao passeio:** Sim  
**Projeção:** Sim **Corte de raízes anteriores:** Sim  
**Raízes dobradas e/ou enoveladas:** Não **Movimentação da terra:** Não  
**Colo soterrado:** Não **Raízes expostas:** Não

**Condição:** Média  
Lesão, Formiga  
**Intensidade:** Média **Local afetado:** Caule, Raízes  
**Estrutura comprometida / Iminência de queda:** Não  
**Coletada amostra:** Não **Material:** -

**Copa:** Poda de limpeza  
**Sistema Radicular:** Aumento da área de exposição de raízes, Manutenção do pavimento (30cm cada lado)  
**Outras ações:** Aplicação de formicida  
**Exames sugeridos:** -
