PREFEITURA DE SÃO JOSÉ DOS CAMPOS  
LAUDO DE VISTORIA DE ARBORIZAÇÃO URBANA

LAUDO Nº: 2484/2025

**Endereço:** Avenida Artur Antonio dos Santos **Nº:** 709  
**Loteamento:** Cidade Morumbi **Região:** Sul **Distrito:** São José dos Campos  
**Localização solic.:** Em frente ao imóvel  
**Localização vistoria:** Em frente ao imóvel  
**Latitude:** -23,252901 **Longitude:** -45,900999  
**Motivo solicitação:** Avaliação fitossanitária, Danos no imóvel / passeio

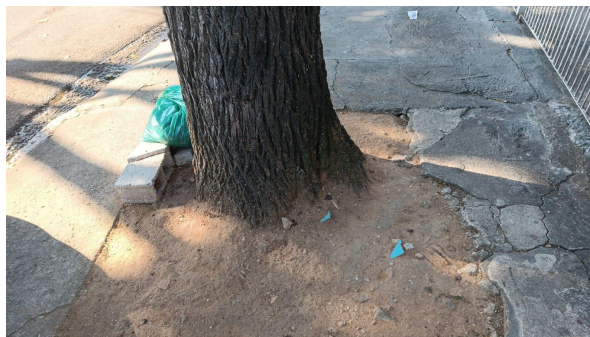
**Base - situação raiz/solo/passeio público:**

**Afloramento:** Sim **Danos ao passeio:** Sim  
**Projeção:** Sim **Corte de raízes anteriores:** Não  
**Raízes dobradas e/ou enoveladas:** Não **Movimentação da terra:** Não  
**Colo soterrado:** Não **Raízes expostas:** Não

**Sistema Radicular:** Manutenção do pavimento
